COMUNE DI CERTALDO

RISTRUTTURAZIONE PALESTRA SCUOLA MEDIA "BOCCACCIO"

RELAZIONE TECNICA DESCRITTIVA

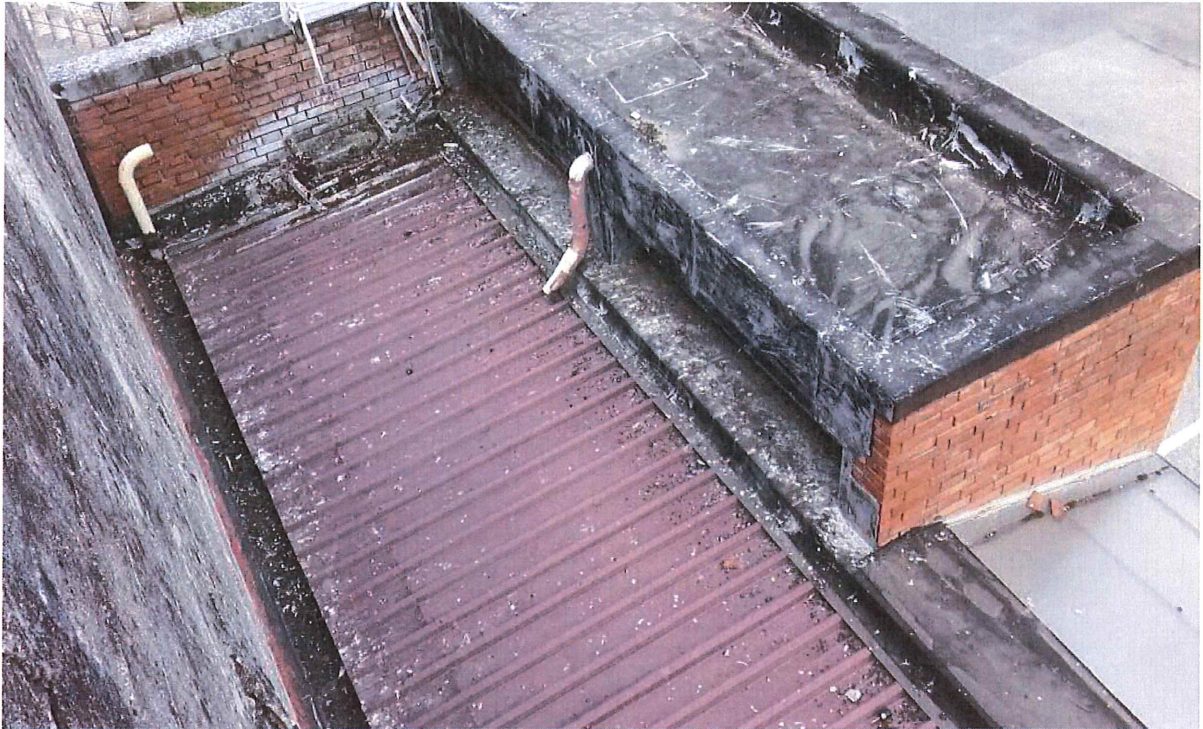
Nel corso degli anni molti sono i problemi creati della tipologia della copertura attuale. In primis le infiltrazioni derivanti dalla scarsa manutenzione dello strato impermeabilizzante che costituisce l'unica protezione alla copertura piana. Sono evidenti all'interno degli spogliatoi i segni di ripetute infiltrazioni che hanno danneggiato sia intradosso della soletta in c.a. che la parete intonacata.

In secondo luogo, ma non di minor importanza, la forma della copertura, visibile nella sottostante foto, ha creato una zona molto gradita ai piccioni, perché riparata, tanto è che si registra un notevole accumulo di sporcizia che si ripercuote anche sul sistema di smaltimento delle acque meteoriche con intasamenti dei pluviali (in parte passanti all'interno dell'edificio).

Per sanare questa situazione si è deciso di demolire la parte più alta della copertura e di creare un'unica falda inclinata che dal filo della palestra copra interamente la zona spogliatoio. Ne consegue che nella fascia (circa 1,30m) vicino alla facciata principale debba essere realizzato un piccolo solaio in acciaio e laterizio, al di sopra del quale verrà posta in opera una copertura a pannello sandwich adeguatamente dimensionato.

La nuova copertura interesserà tutta la fascia degli spogliatoi e si estenderà anche sulla centrale termica a fianco di questi, trasformandosi a capanna, come meglio visibile negli elaborati grafici.

In questo modo saranno disposti nuovi pluviali che convoglieranno nei pozzetti esistenti posti lungo la strada comunale denominata via Leopardi.

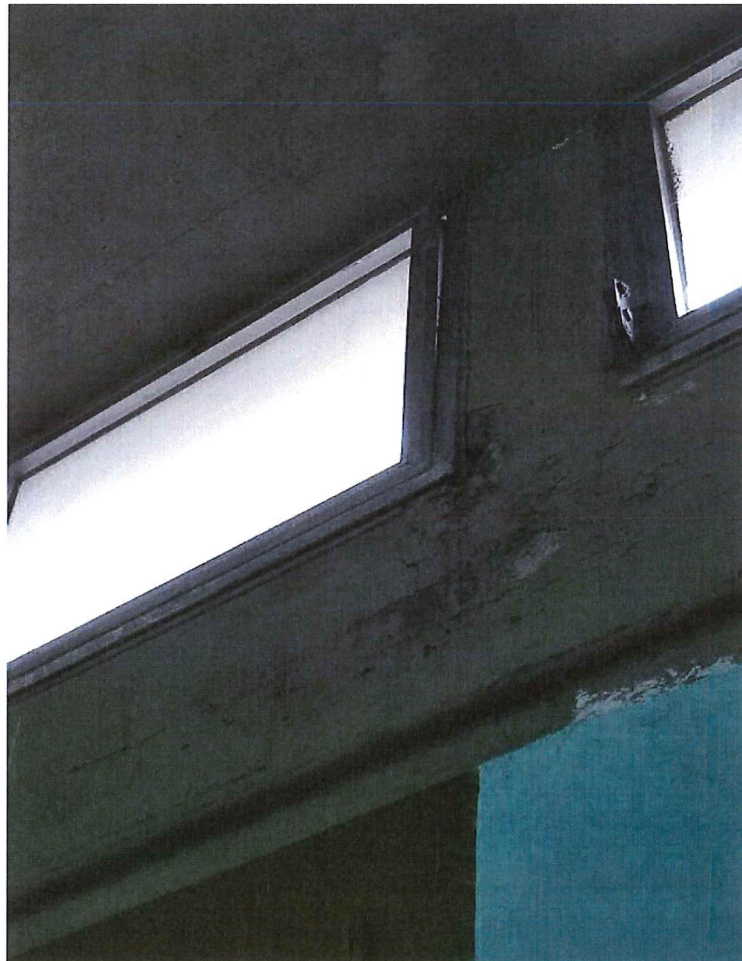
Infine ogni spogliatoio è scarsamente illuminato ed areato dalle piccole finestre ricavate nel dislivello delle coperture.

Sulla facciata principale verranno praticate nuove aperture per l'illuminazione e l'aerazione dei locali, mediante la realizzazione di cerchiature e/o architravature metalliche sulla muratura portante.

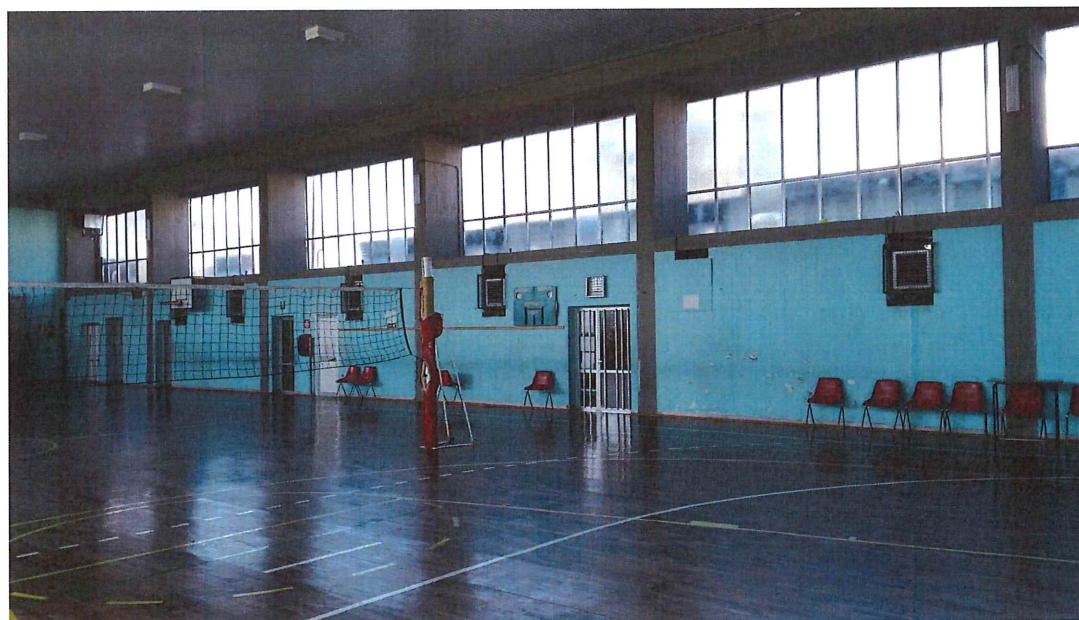
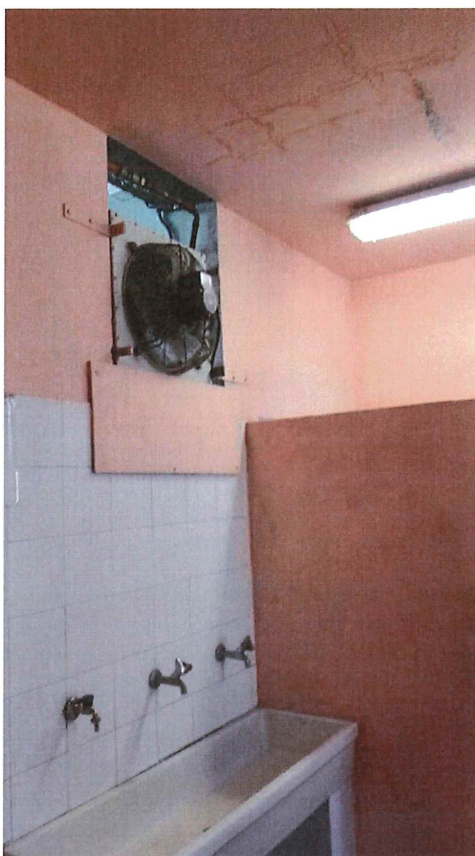
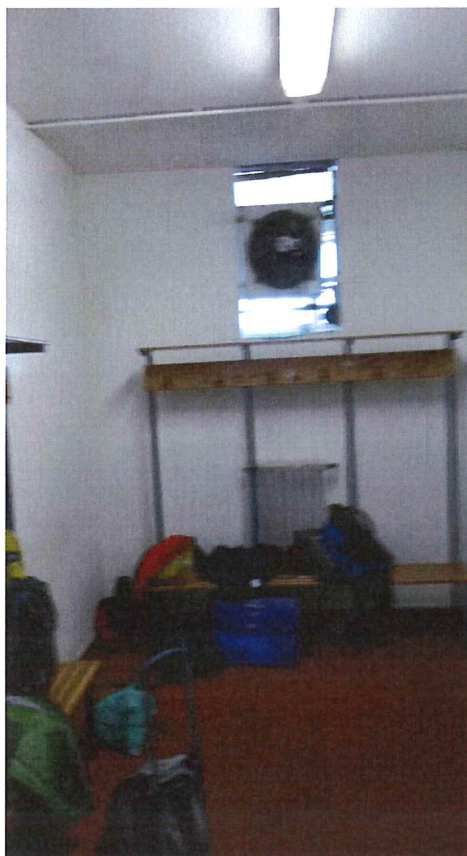
I 6 termoventilatori della palestra, presenti all'interno di nicchie praticate nella parete che divide gli spogliatoi dalla palestra ad altezza di circa 1.80m dal pavimento, verranno spostati in alto sui terrazzini. Sarà necessario sostituire le tubazioni esistenti e proteggere dagli eventuali urti tutti i macchinari.
