COMUNE DI CERTALDO

RISTRUTTURAZIONE PALESTRA SCUOLA MEDIA "BOCCACCIO"

RELAZIONE TECNICA DESCRITTIVA

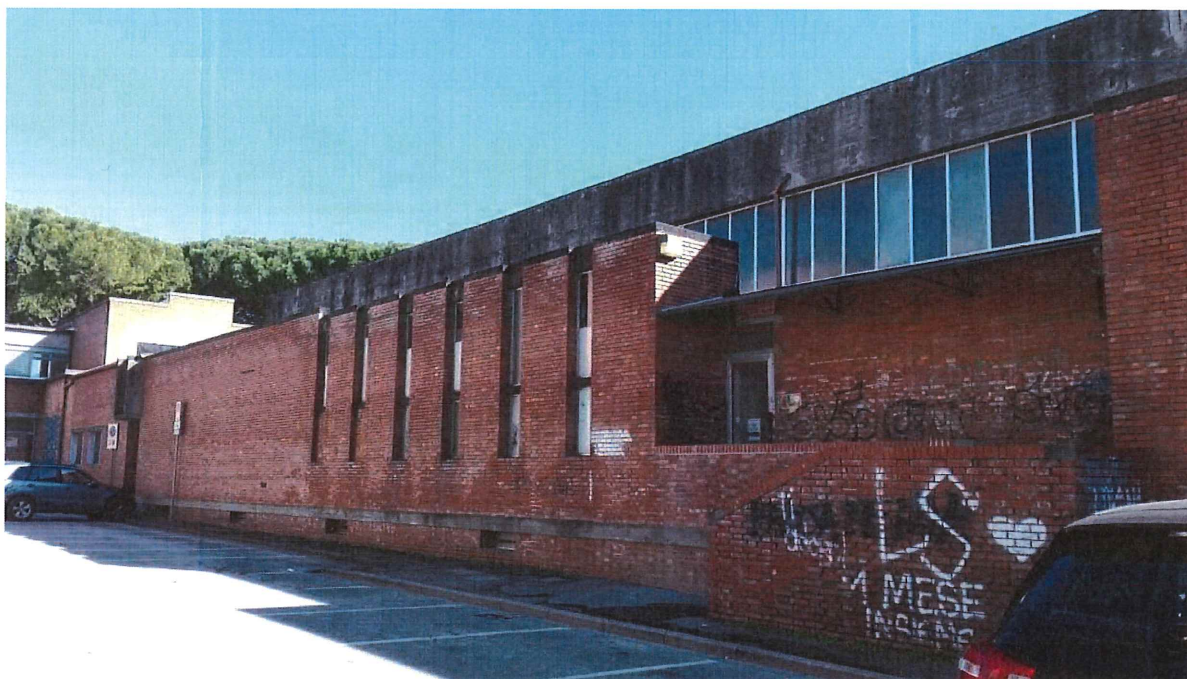
La struttura portante della palestra è formata da pilastri e travi in c.a. gettati in opera, solaio di piano terra in laterocemento, travi di copertura tipo "Baracalit" e tamponamenti in mattoni pieni facciavista. Gli spogliatoi, in parte inseriti nella sagoma strutturale della palestra, presentano una struttura mista in muratura portante facciavista ed elementi in c.a.
